MINISTÈRE DES TRANSPORTS

## RAPPORT FINAL

sur l'accident survenu le 5 mars 1968  
en Guadeloupe  
au Boeing 707 F-BLCJ  
de la Compagnie nationale Air France

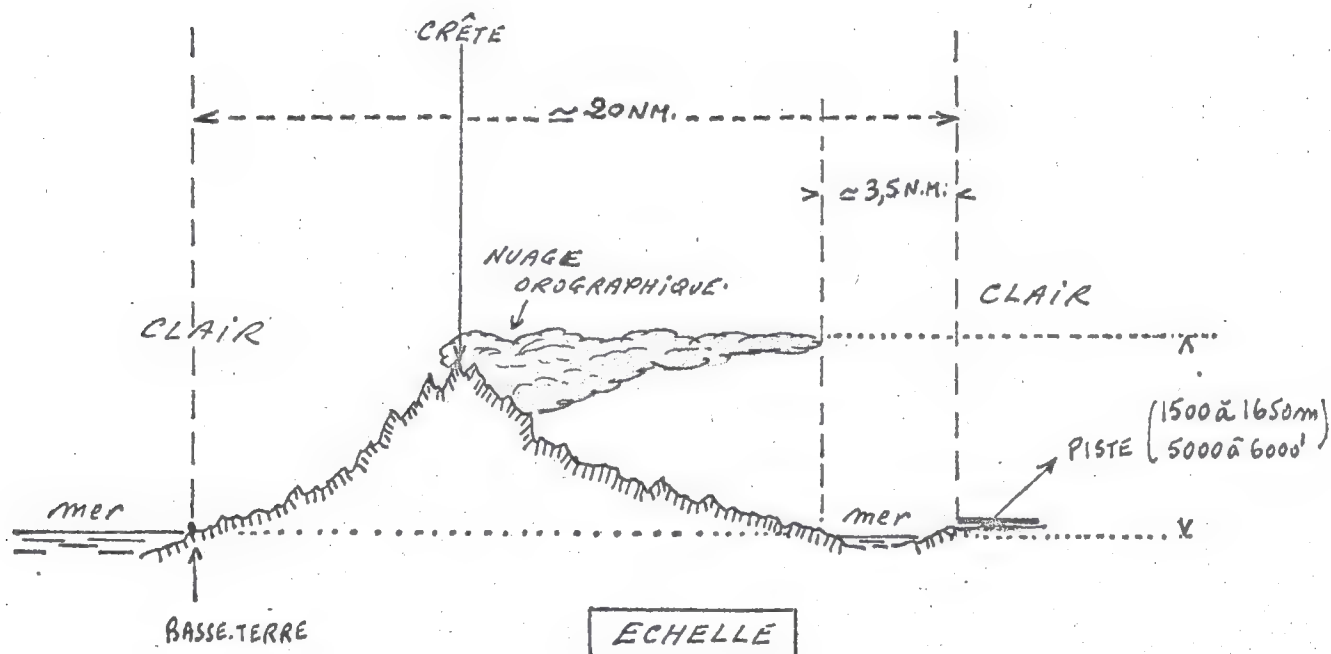
#### Coupe verticale SW NE

Horizontale : 1 cm = 2. N. M. — Verticale : 1 cm = 600 m (2000').

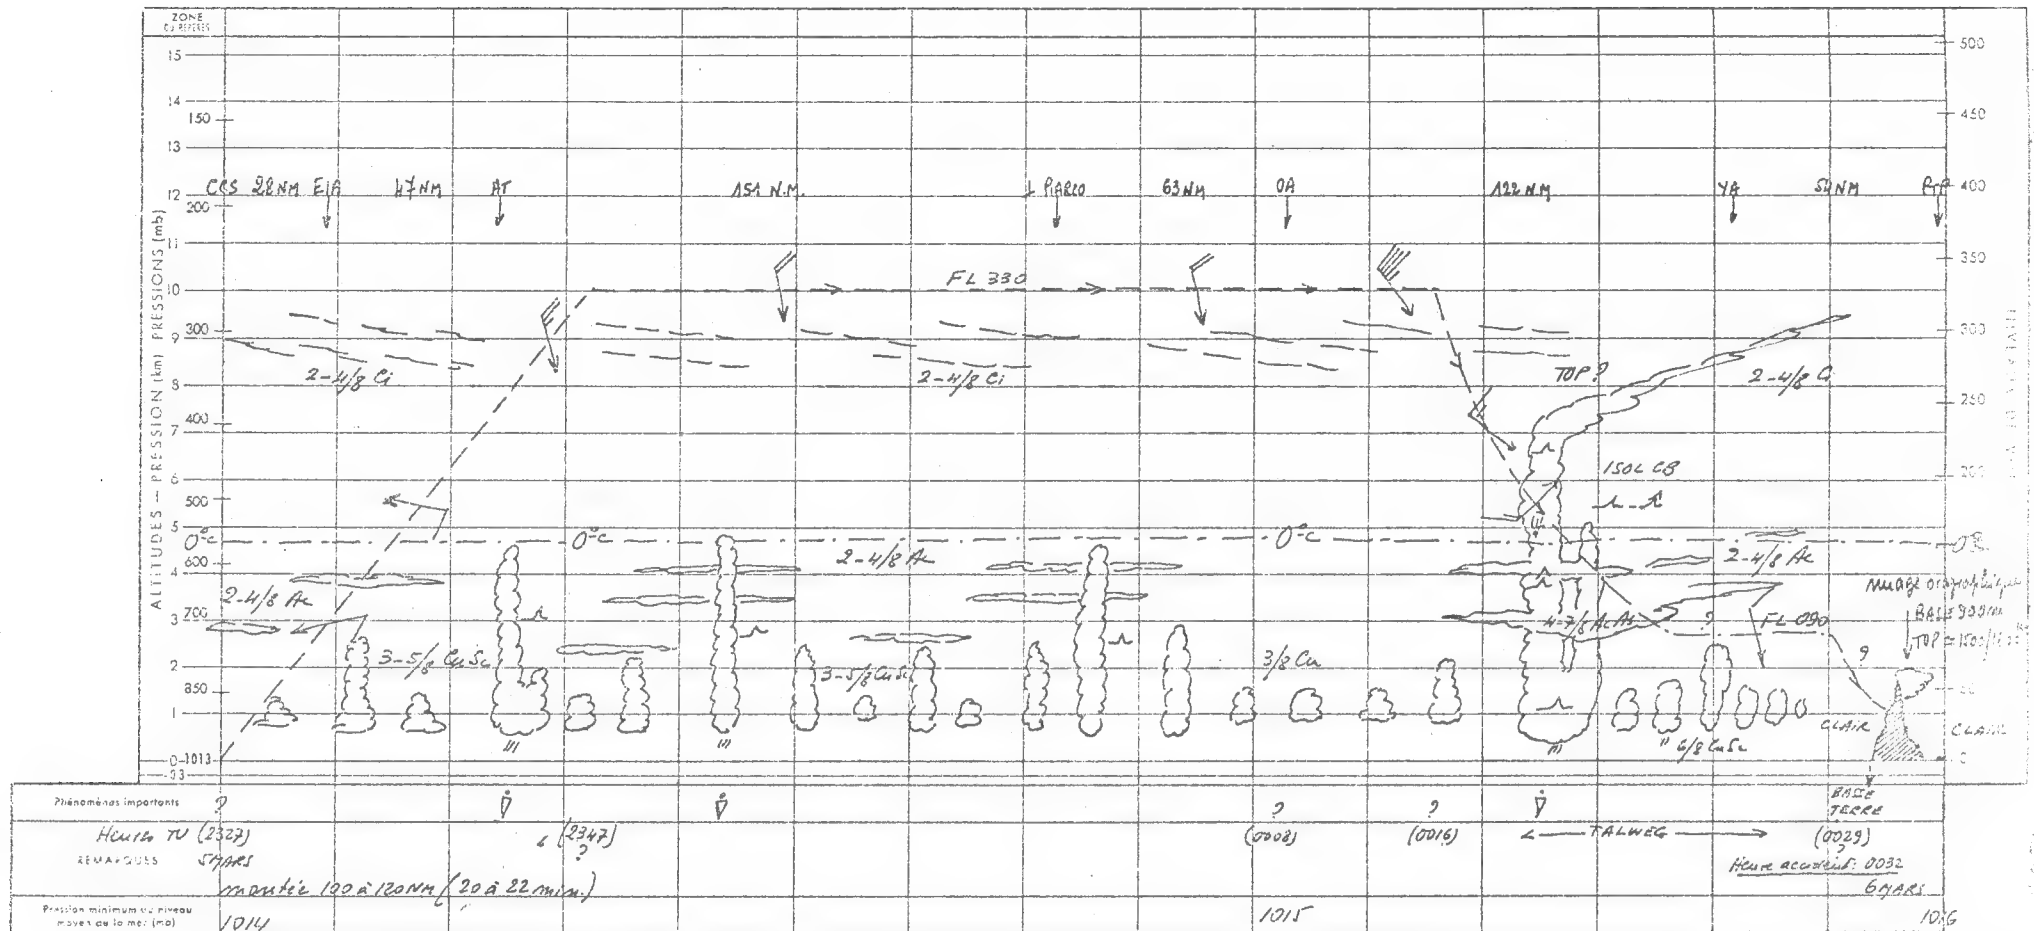
# RECONSTITUTION COUPE VERTICALE TRAJET CARACAS → POINTE-A-PITRE (NUIT DU 5 AU 6 MARS 1968)

- 1° Des observations météorologiques du Raizet ;
- 2° Du sondage aérologique du Raizet ;
- 3° Des témoignages des habitants de Basse-Terre et alentours ;
- 4° Du témoignage du commandant Semonsut.
